RESISTENCIA A LA RUPTURA DE FLOR EN CUERO

Año 1 No. 1
2024

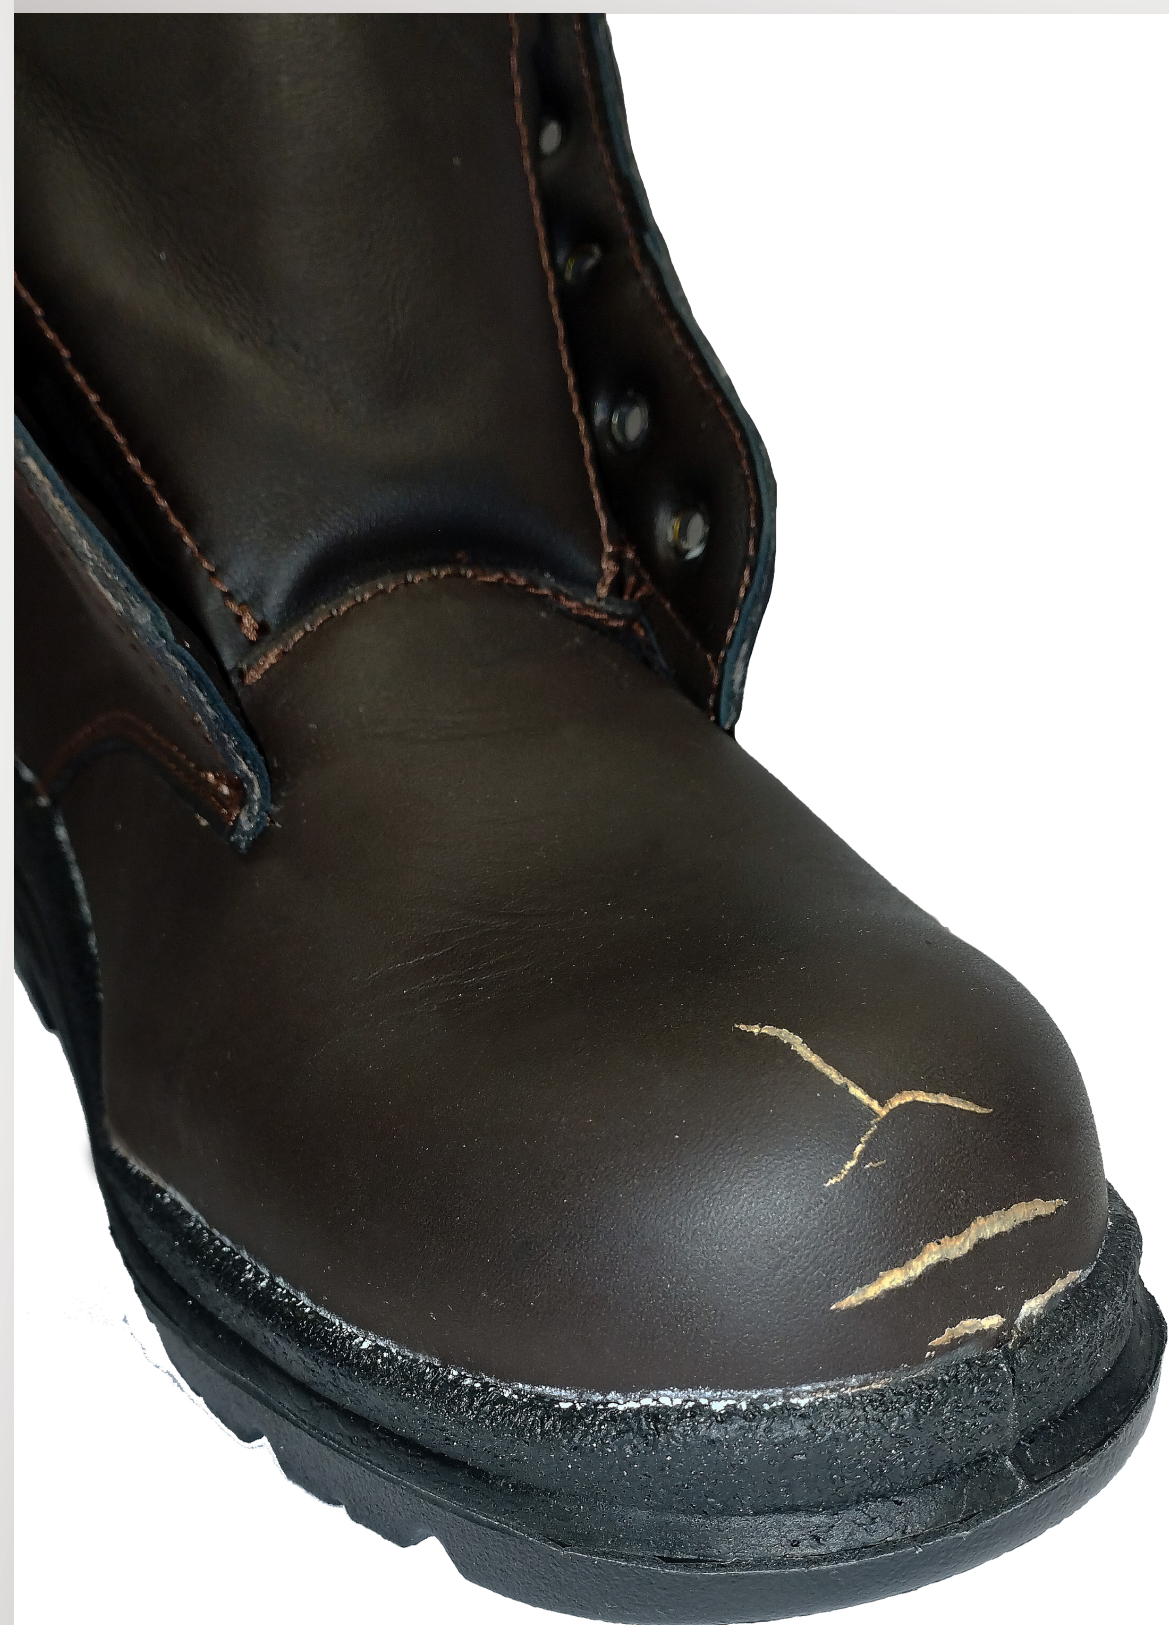
Imagen 1. Calzado con problema de agrietamiento en la flor.

Durante el proceso de montaje en la fabricación de calzado, el cuero destinado a la chinela o empeine experimenta un brusco estiramiento y deformación para adaptarse a la forma de la horma, lo cual provoca una fuerte tensión superficial en la flor, por lo que, si ésta no es lo suficientemente elástica, puede sufrir agrietamientos (Imagen 1). Este comportamiento se puede predecir mediante la prueba de “Resistencia de la Flor” cuya metodología se describe en las normas NMX-A-237:1983 y en la ISO-3379:2007, así como en la ISO17693:2016 en la cual se define un método de ensayo para determinar la elasticidad multidireccional del empeine del corte del calzado completo, con independencia del material.

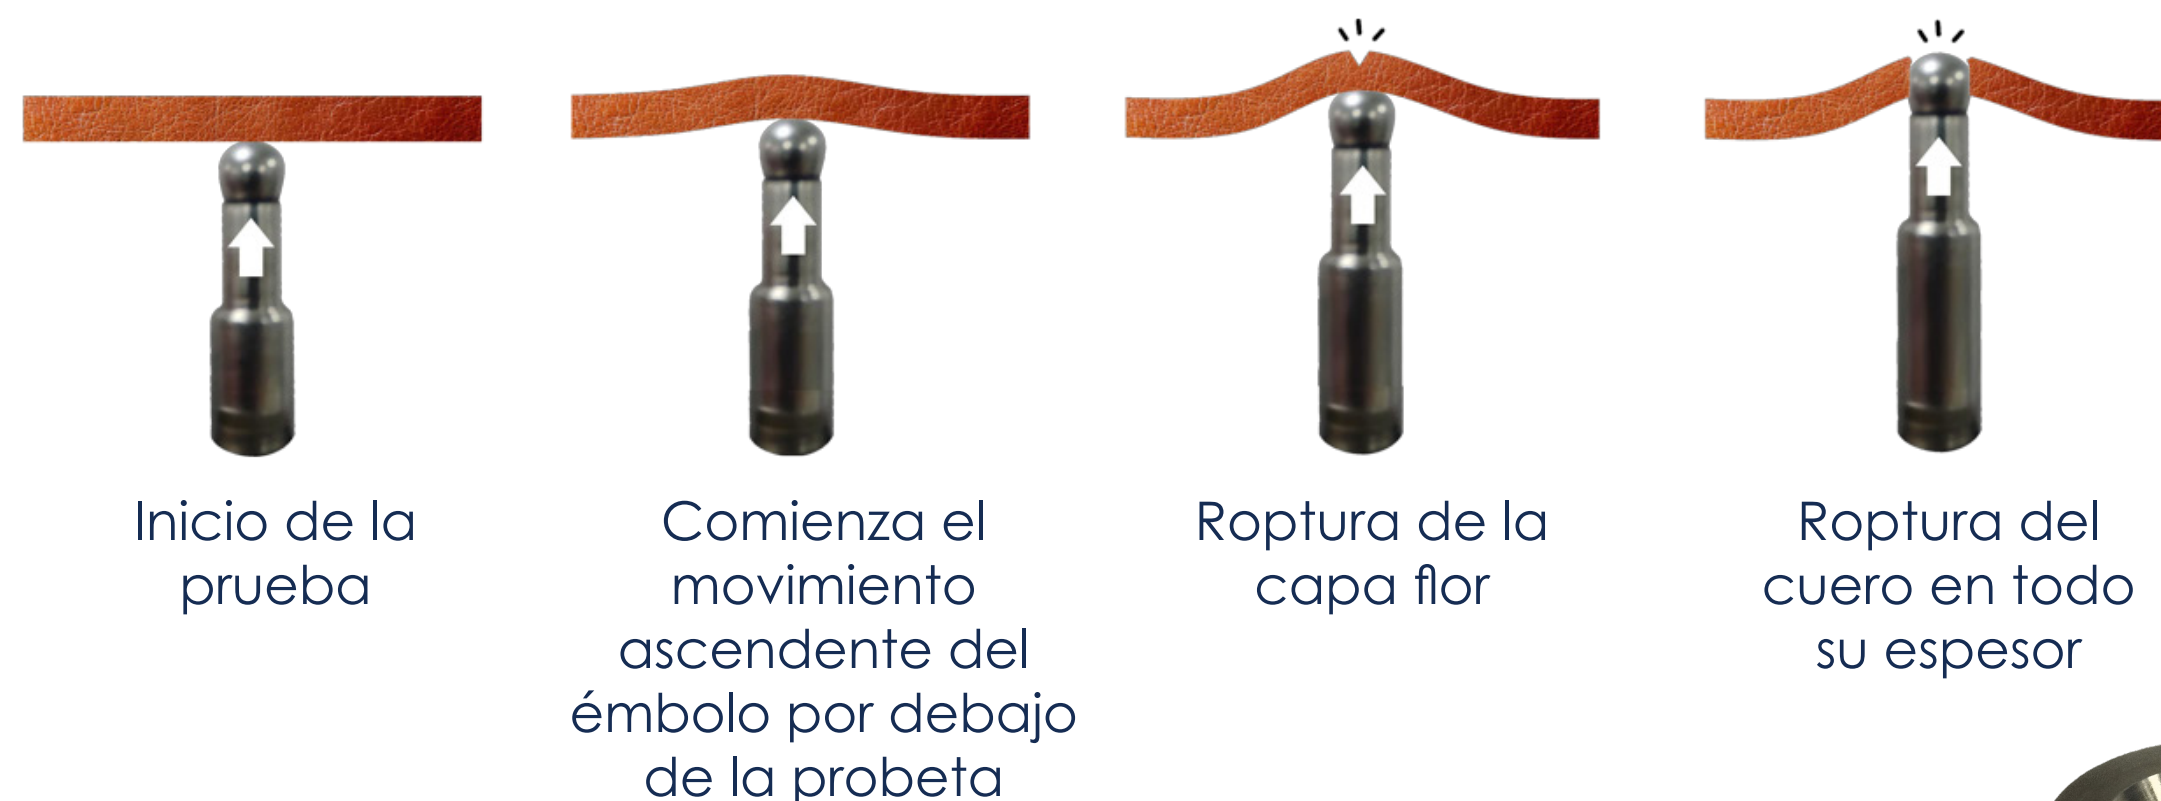
Imagen 2. Secuencia de la prueba y la ruptura de la capa flor y ruptura total del cuero.

En general, la prueba consiste en sujetar por su perímetro, una probeta circular de cuero de dimensiones específicas y provocarle un estiramiento por medio de un émbolo (vástago) con punta esférica a una velocidad constante para inducir la ruptura de la flor (agrietamiento) y/o la ruptura del cuero en todo su espesor (Imagen 2 y 3).

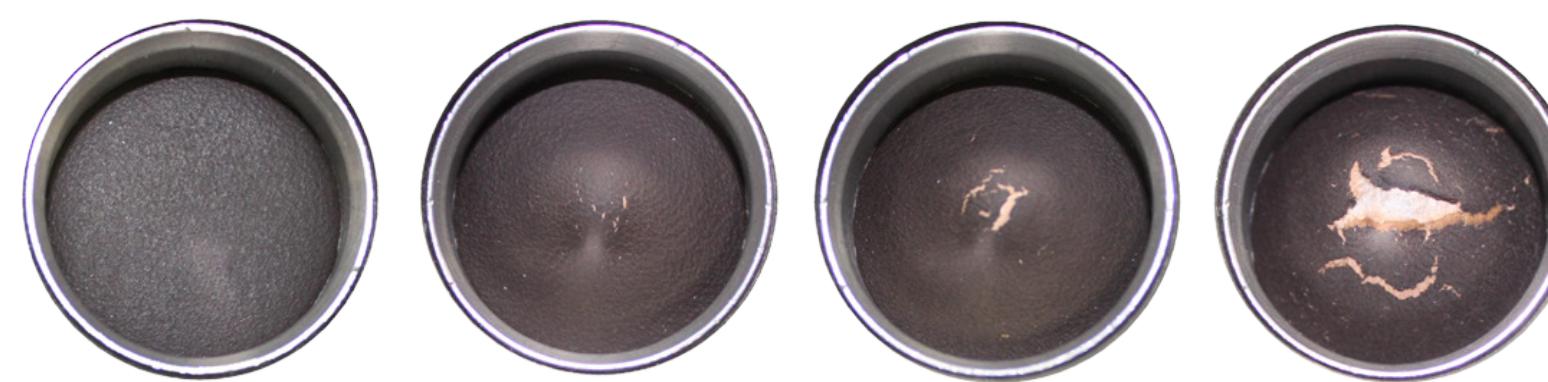
Imagen 3. Imágenes del desempeño de la flor y la aparición del daño. A la izquierda, el inicio de la prueba y al extremo derecho la ruptura del cuero en todo su espesor.

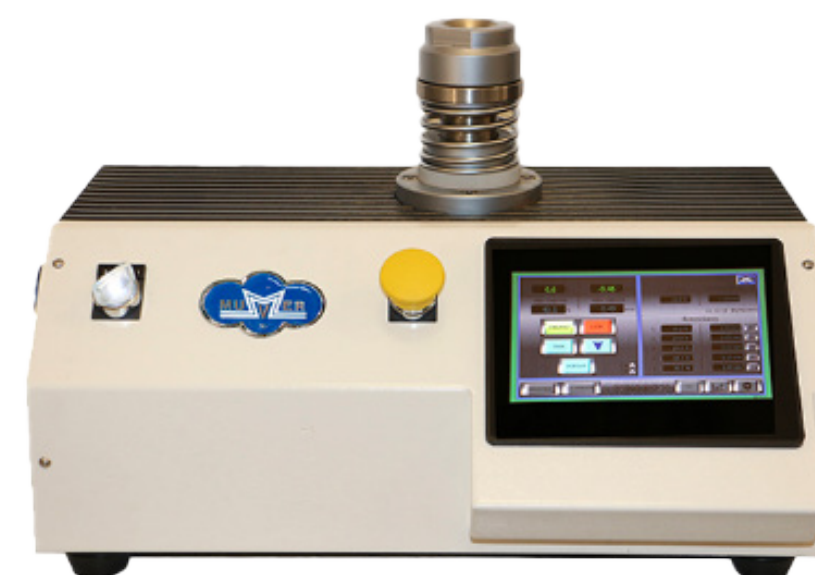
Imagen 4. Lastómetro de cuero.

Para la prueba de resistencia de la flor se utiliza un Lastómetro (Imagen 4), el cual es un aparato que reproduce el efecto del montado y cuenta con un sistema donde se fija la probeta de cuero con la flor hacia arriba y por medio de un émbolo con punta esférica (con un diámetro de 6.25 ± 0.05 mm) que se mueve en forma ascendente a una velocidad constante, va presionando la probeta en su centro provocando el estiramiento de la misma hasta una cierta distancia (Imagen 5). El equipo presenta un indicador de desplazamiento en milímetros y de carga aplicada en kilogramos.

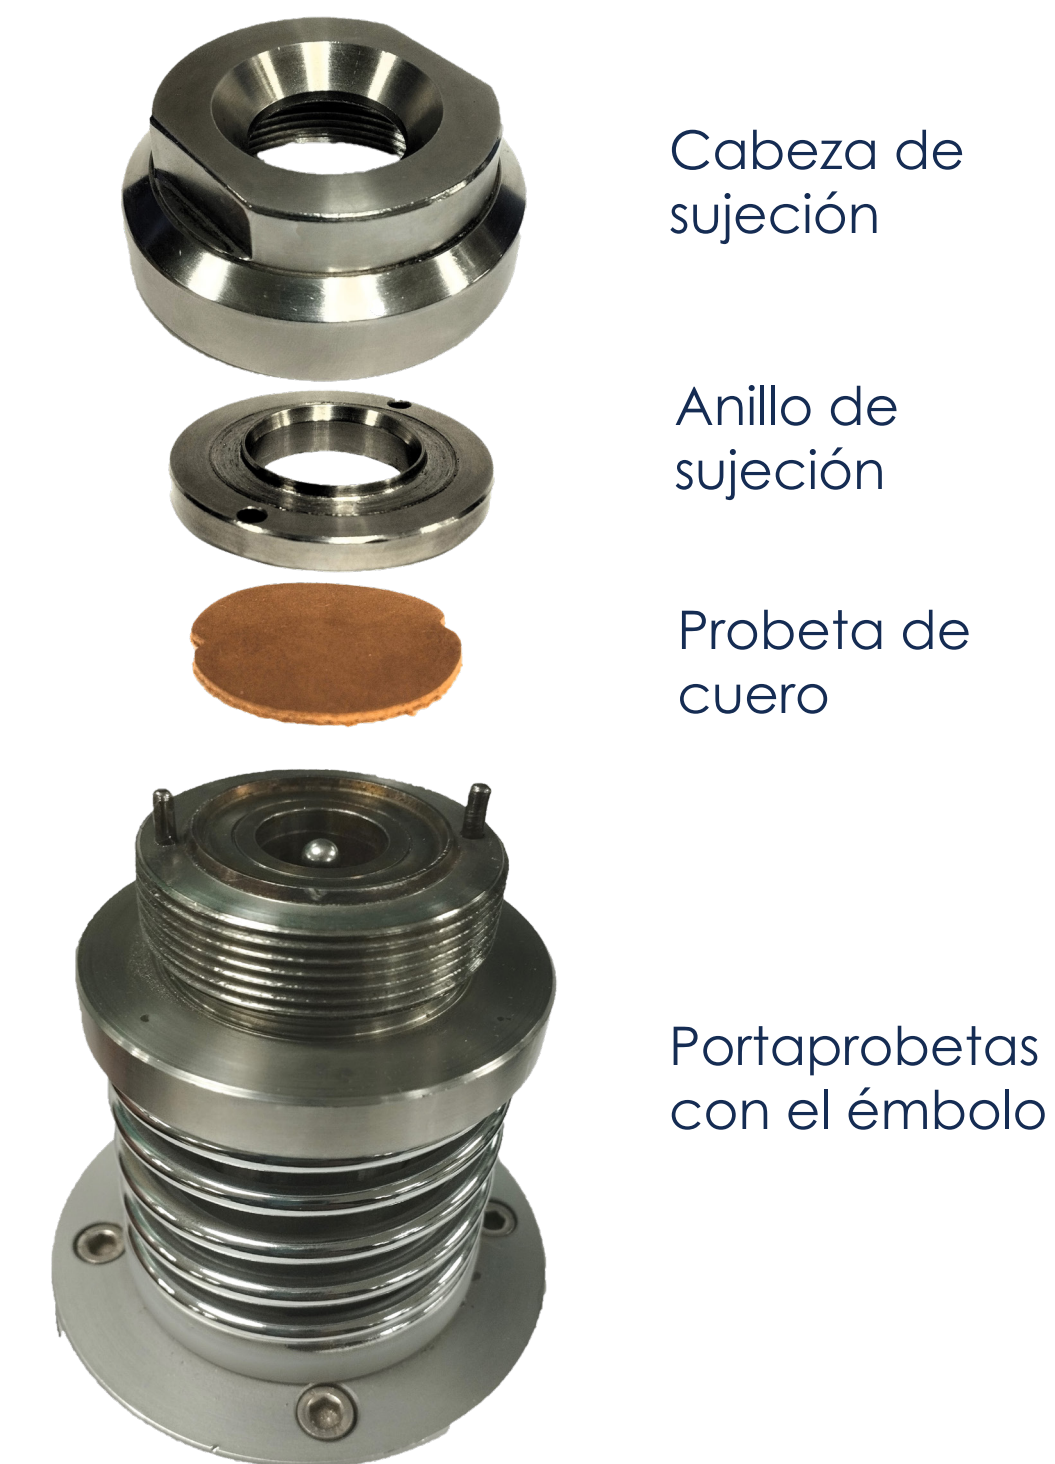
Imagen 5. Piezas de ensamblaje del Lastómetro para la sujeción de la probeta de cuero.

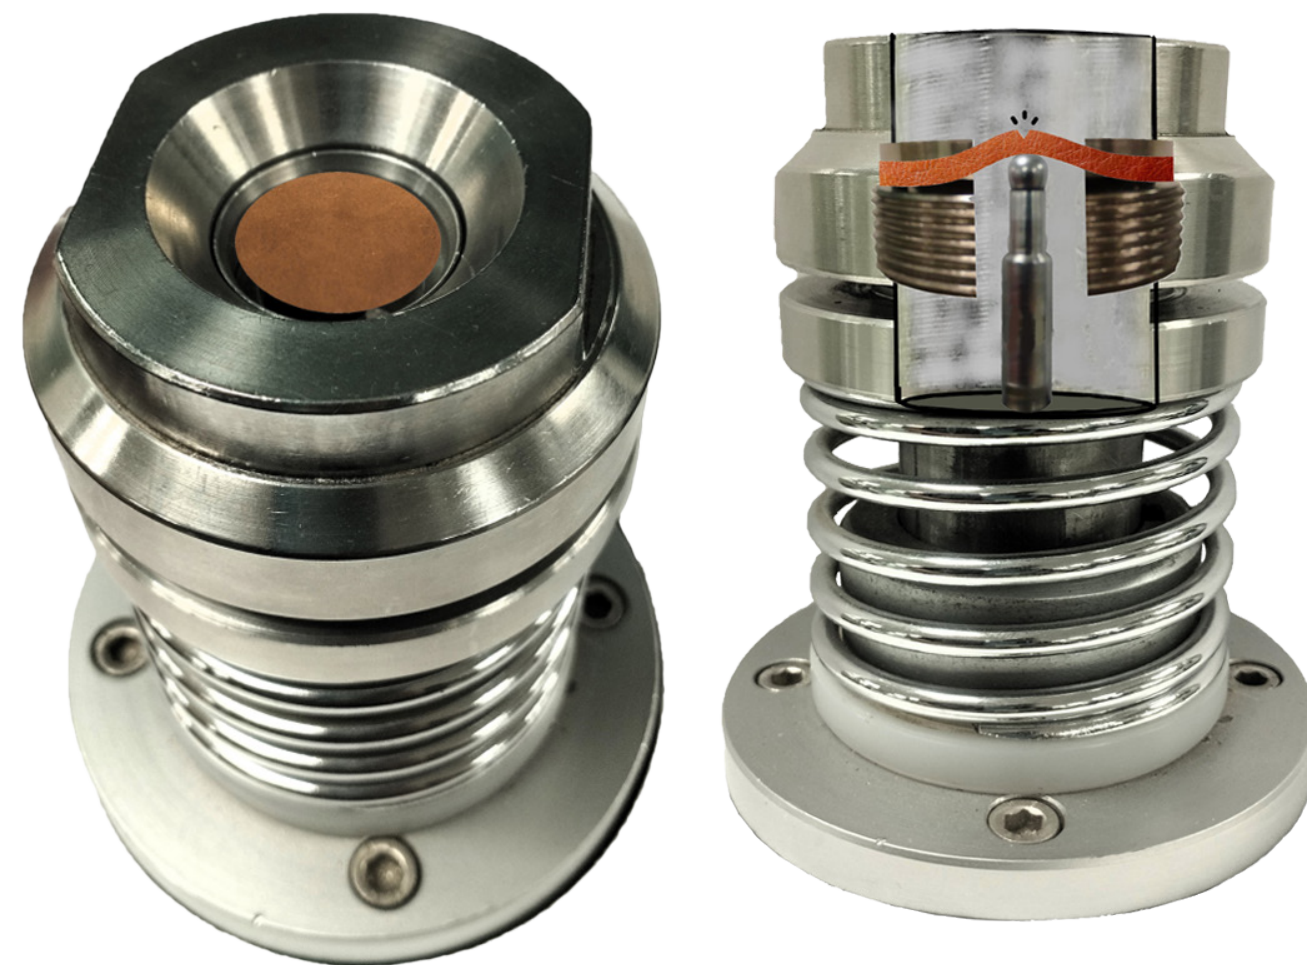
Imagen 6. Lastómetro con la probeta (Izquierda) y visualización de la parte interna (Derecha).

1. Se coloca una probeta circular (diámetro de 44.5 mm) con la flor hacia arriba sobre el émbolo metálico (Imagen 6, Izquierda).
2. Se pone en marcha el equipo y el émbolo sube a una velocidad de 0.20 ± 0.05 mm/s presionando y estirando la probeta (Imagen 6, Derecha).
3. Se observa la flor para detectar los primeros daños en la superficie (agrietamientos).
4. Cuando se produce la primera grieta en la flor, se registra la distensión en milímetros (mm) y la fuerza en Newtons (N).
5. Para la ruptura completa del cuero se registra la distensión en milímetros (mm) y la fuerza en Newtons (N).
